Die begehbaren Betonkanäle wollen gepflegt werden

Das schweizerische Kanalisationssystem ist ein grosses, beeindruckendes Gemeinschaftswerk. Es kommt in die Jahre und muss gewartet und saniert werden. Dazu gehören auch die begehbaren Kanalisationskanäle und Spezialbauwerke. Geschieht die Sanierung zu spät, wird die Gesundheit und Sicherheit von Mensch, Tier und Natur gefährdet.

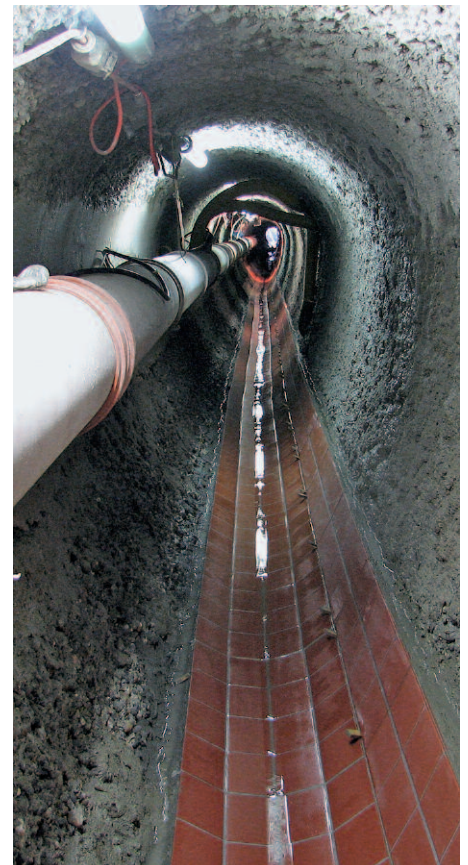
Blick in den 760 m langen Kanal in Winterthur, der zurzeit saniert wird.

Der Polier Roger Nehr arbeitet zurzeit mit seinem 13-köpfigen Team an der Sanierung eines 760 Meter langen Kanals unterhalb der Hardgutstrasse in Winterthur. Seit November steigt er jeden Tag mit seiner Crew ca. neun Meter tief unter die Erde. Dort wurde anfangs der Bauarbeiten ein Provisorium für den

Abwasserfluss erstellt. War der Kanal erst einmal «trocken gelegt», konnte die Crew ihre Arbeit starten. Im Zuge der Sanierungsmassnahmen werden die geschädigten Gefügeschichten im Kanal mit dem Höchstdruck-Wasserstrahl-Verfahren abgetragen. Anschliessend wird der Sohlenbereich mit Steinzeug-Elementen ausgekleidet und der restliche Kanalquerschnitt mit Spritzmörtel beschichtet.
